DI 100

Ecran de double indépendance pour rénovation

DI 100 est un écran de double indépendance, conforme au DTU 43.5, pour rénovation sur ancienne étanchéité bitumeuse.

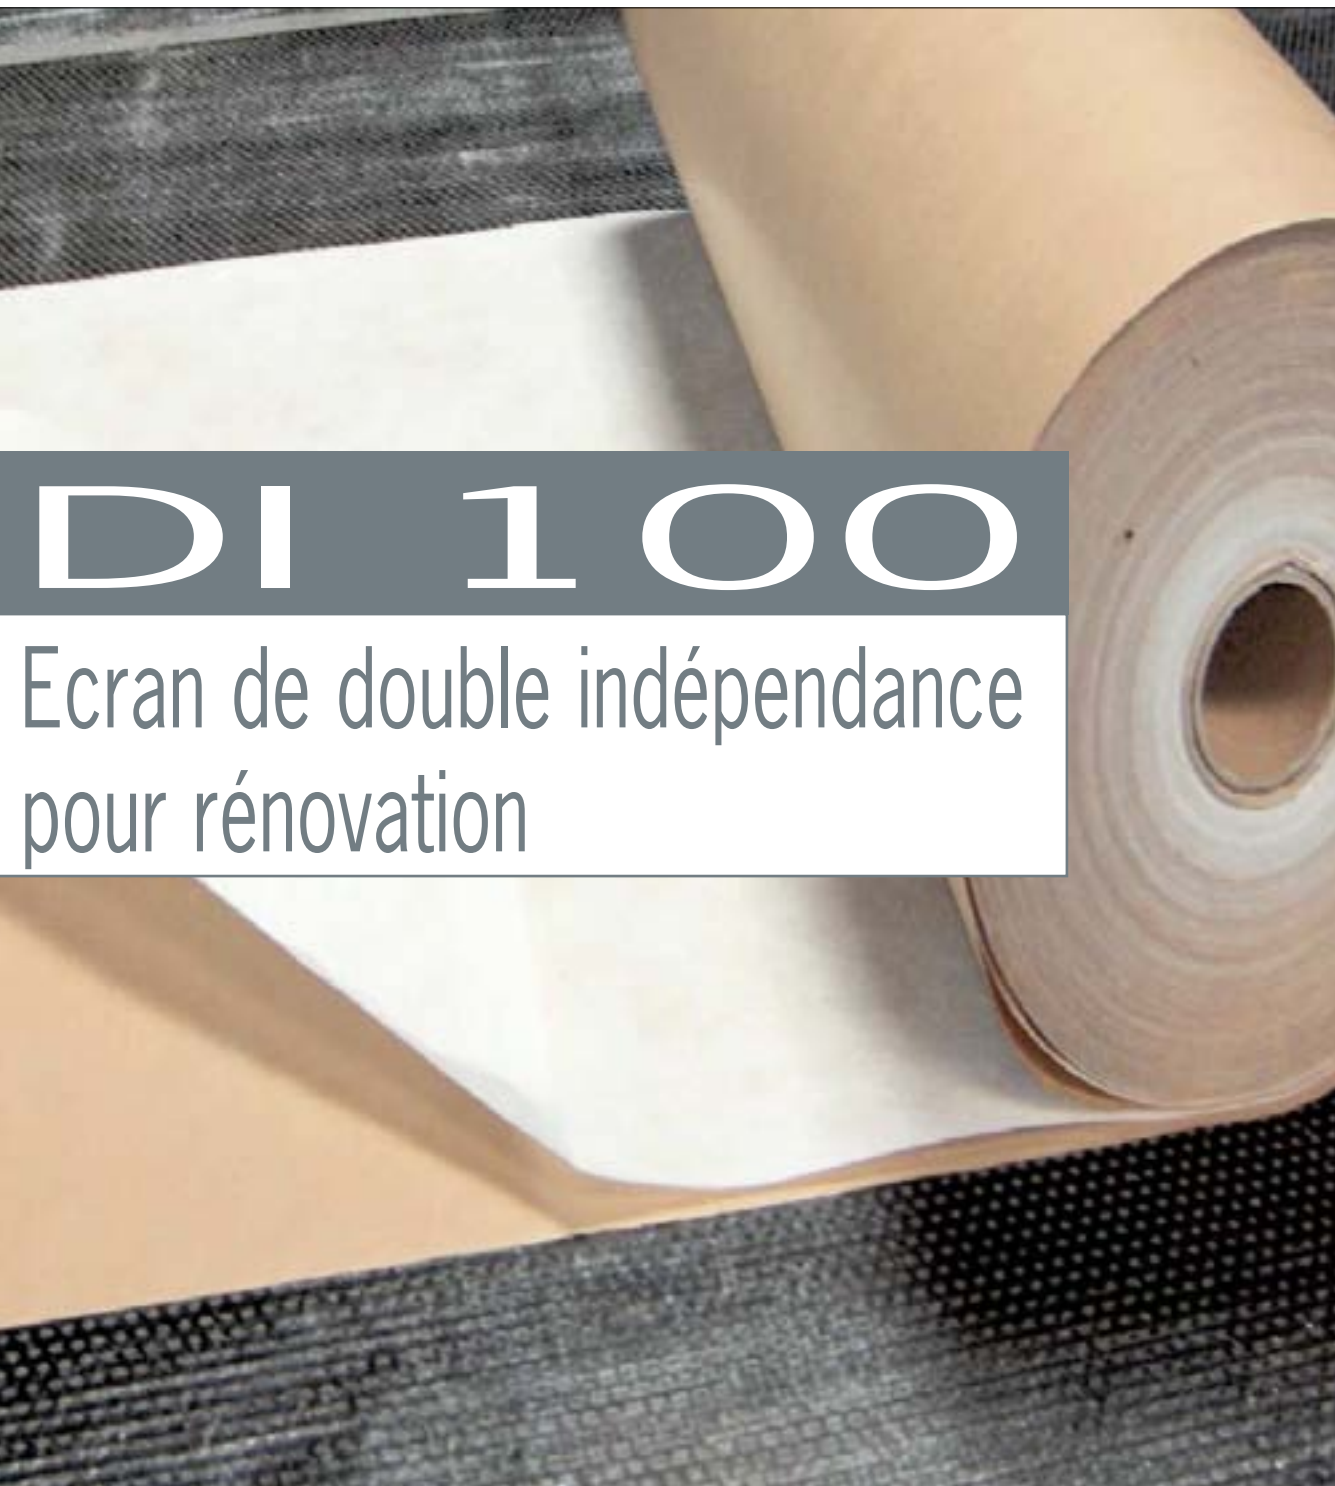
Le DI 100 est un voile de verre, enroulé avec une feuille de kraft, sans être contrecollé. Le voile de verre est composé de fibres entrecollées.

Système DI 100 (sous protection rapportée)* : 3 étapes contre 4 traditionnellement

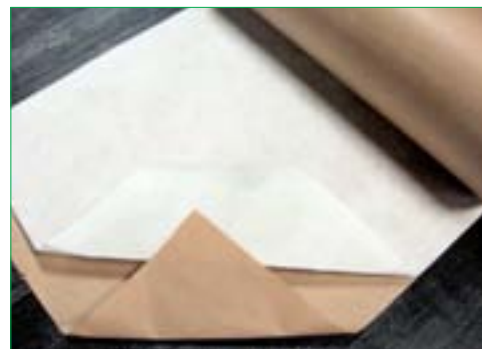
3 Nouvelle étanchéité sous-protection :
1^{ère} couche d'étanchéité de type HYRENE® TS CPV et
2^{ème} couche d'étanchéité de type HYRENE 25/25 TS.

2 DI 100 = double écran d'indépendance = 1 pose

1 Ancienne étanchéité bitumeuse conservée
